Zeitabhängiges Beulverhalten von U-Linern aus PE-HD

Time-dependent bulging behaviour in HDPE U-liners

Im Rahmen eines USA-Praxissemesters der erstgenannten Autorin an der Tulane University in New Orleans wurden im Jahr 1995 in Zusammenarbeit mit Pipe Liners, Inc. Außendruckversuche an PE-HD-Linern durchgeführt [1]. Bei diesen Versuchen sollte der maximale Beuldruck unter Variation von Randbedingungen des Liners im Altrohr (hier: Längsversatz und Ovalisierung) ermittelt werden. Außerdem war die Ermittlung des Zeitstandverhaltens der mit konstantem Außendruck beaufschlagten Versuchskörper ein wichtiges Versuchsziel. Die experimentellen Ergebnisse werden unter Verwendung der vom Zweitverfasser entwickelten nichtlinearen Theorie ausgewertet.

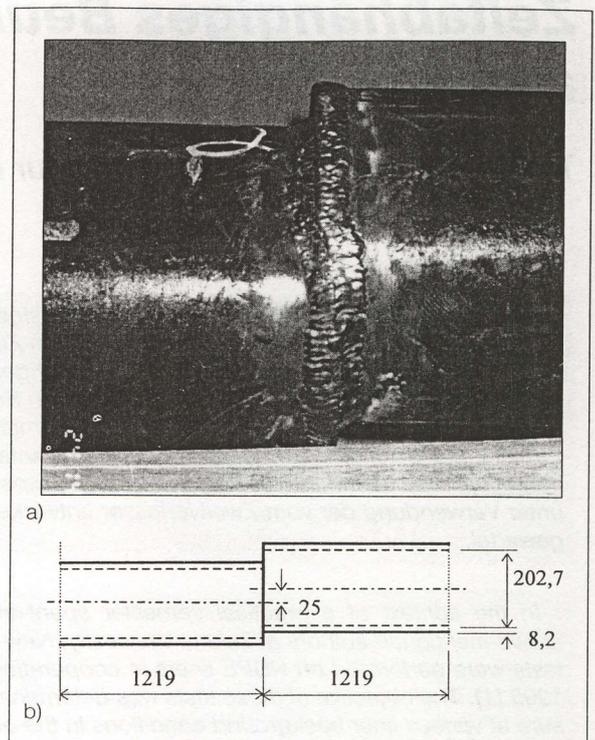
Bild 1:
Versuche 1 bis 5, Stahlmantelrohr mit Längsversatz $v = 25$ mm
a) Ansicht, b) Skizze (Maße in mm)

Fig. 1:
Tests 1 to 5:
steel-sheathing tube with longitudinal misalignment $v = 25$ mm
a) view, b) diagram (dimensions in mm)

durchmesser von 202,7 mm in der Mitte getrennt, um etwa 25 mm versetzt und wieder verschweißt. Die durch den Versatz entstandenen sichelförmigen Öffnungen wurden mit Stahlplatten verschlossen. Somit entstand ein dichtes Rohr mit Versatz im Sohl- und Scheitelbereich (Bild 1).

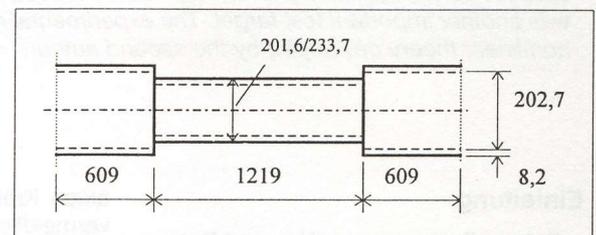
Bild 2:
Versuche 6 bis 10, Stahlmantelrohr mit ovalem Mittelteil (Maße in mm)

Fig. 2:
Tests 6 to 10:
steel-sheathing tube with oval mid-section (dimensions in mm)

Für die Versuche 6 bis 12 wurde das Stahlmantelrohr an den äußeren 1/4-Punkten geteilt. Das mittlere 1,219 m lange Rohrstück wurde oval verformt und mit den beiden kreisrunden Endstücken verschweißt (Bild 2). Die Innendurchmesser des ovalen Mittelstücks wurden näherungsweise über die Außendurchmesser durch Abzug der Wanddicke von 8,2 mm ermittelt. Der Querschnitt läßt sich damit durch eine Ellipse mit $2b = 201,6 - 2 \cdot 8,2 = 185,2$ mm und $2a = 233,7 - 2 \cdot 8,2 = 217,3$ mm beschreiben. Die vertikale

kreisrunden Mantelrohrbereichen geschätzt wird (siehe Bild 2):

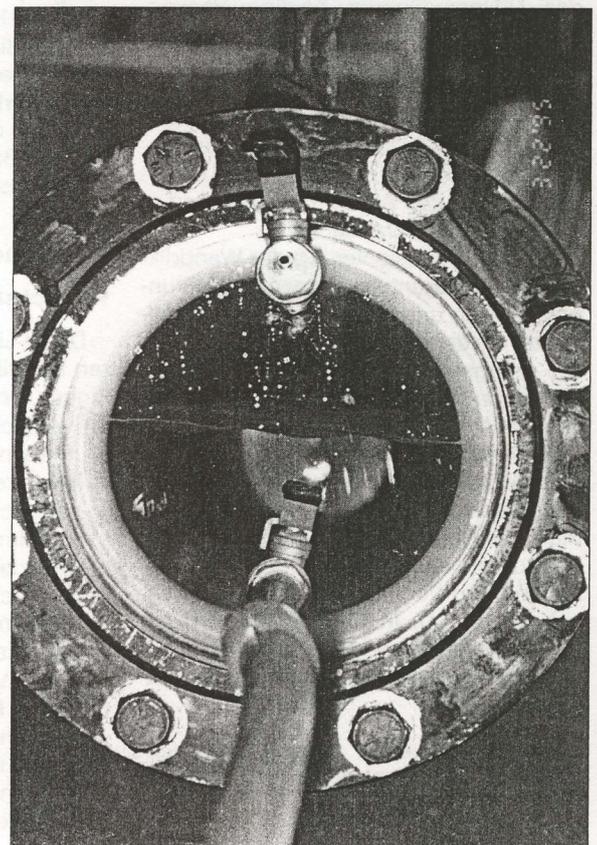
Bild 3:
Einfüllen des Wassers

Fig. 3:
Filling with water

An die Mantelrohrenenden wurden Flansche angeschweißt (Bild 3). Zur Vorbereitung der Versuche wurde der U-Liner in das Stahlmantelrohr eingezogen und mit Hilfe von Druck und Temperatur verfahrensspezifisch zurückverformt. Nach dem Abkühlen wurden beide Linerenden mit rund 10 cm Überstand abgeschnitten, die Überstände thermomechanisch aufgeweitet und zwischen Doppelflanschen verschraubt. Dadurch entstand zwischen Liner und Stahlmantelrohr ein abgeschlossener Raum, in dem der Prüfdruck aufgebaut wurde. Das geschah bei allen Versuchen durch Beaufschlagung mit Druckluft über einen Lufteinlaßstutzen im Scheitel des Mantelrohres.

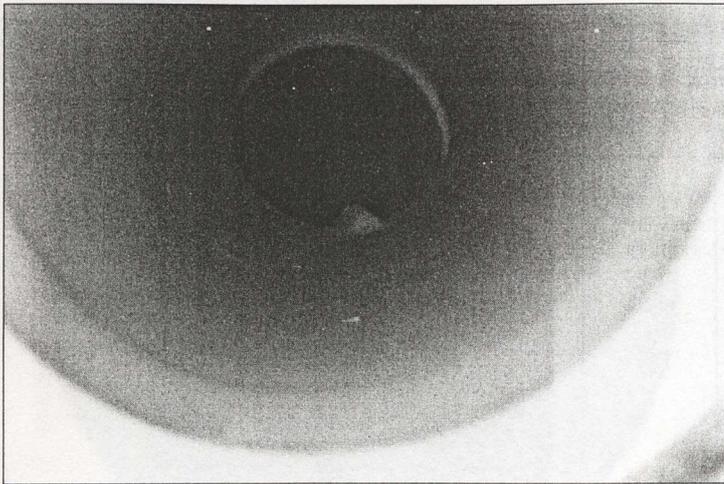
Bild 4:
Beulbeginn am
Versatz

Fig. 4:
Incipient bulging
at the cross-joint

In vier von fünf Versuchen bildete sich im Bereich der größten Rückverformung des Liners („U-Punkt“) beim Stoß der Mantelrohre eine Längsfalte aus. In einem Fall lag die Falte in einer 11 Uhr-Position zwischen Kämpfer und Scheitel. Die Falte war maximal 20 mm hoch und ragte etwa 160 mm in den höher und etwa 40 mm in den tiefer gelegenen Rohrbereich hinein.

Die Beulfigur ist einwellig, das heißt, nach Überschreiten von $\text{krit } p_a$ springt eine Einzelbeule in das Rohrinne und schlägt bei unvermindertem Prüfdruck bis zur gegenüberliegenden Rohrwand durch (siehe Bilder 4 bis 6).

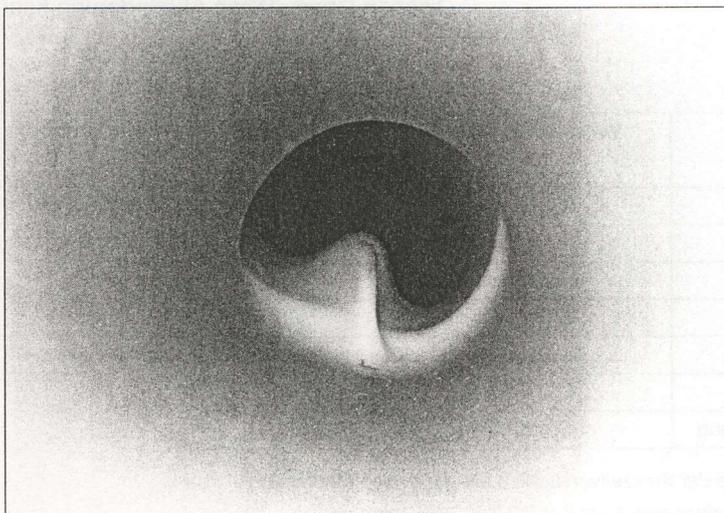
Bild 5:
Durchschlagen
des Liners im
Bereich der Falte
(Versuche 1 bis 3)

Fig. 5:
Failure of the liner
at the fold (tests 1
to 3)

Als Versagen wurde ein Durchschlagen bzw. Kollabieren des Liners beobachtet. Der mittlere Versagensdruck betrug 3,74 bar, die mittlere Versuchsdauer 2,9 h (Tabelle 1). Bis etwa 3 bar war keine Reaktion des Liners auf den Druckanstieg zu erkennen, es war weder eine Beule sichtbar noch vergrößerte sich die Faltenbreite oder -länge. Erst nach Überschreiten von 3 bar vergrößerte sich die vorhandene Falte (Bild 5). Bei den Versuchen 1 bis 3 schlug die Falte schließlich in den Innenraum durch.

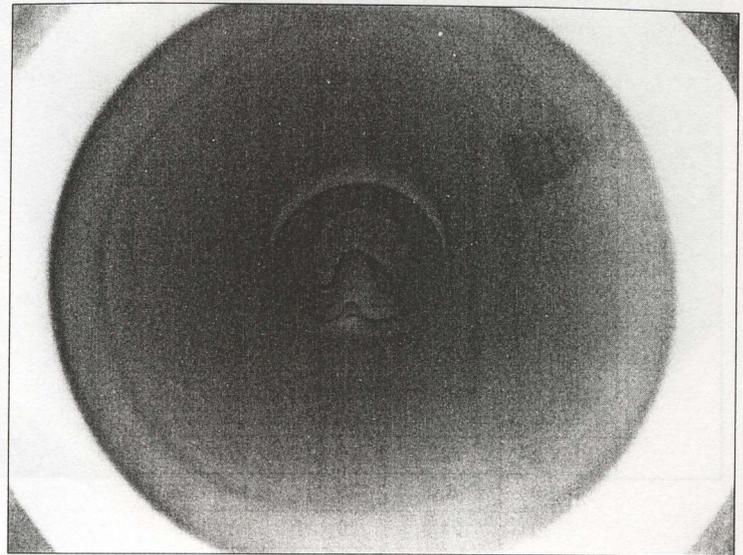
Bild 6: Durchschlagen des Liners hinter dem Versatz (Versuche 4 und 5)

Fig. 6: Failure of the liner behind the cross-joint (tests 4 and 5)

Bei den Versuchen 4 und 5 vergrößerte sich die Falte zunächst ebenfalls im Versatz. Bei weiterer Laststeigerung entstand jedoch eine weitere Beule im tiefer gelegenen Rohrbereich, die dann durchschlug (Bild 6). Da diese Stelle mit dem „U-Punkt“ in der Sohle übereinstimmte, kann die Versagensstelle auch mit einer örtlichen Schwächung erklärt werden, zum Beispiel mit einer geringeren Wanddicke oder einem Spalt zwischen Liner und Mantelrohr.

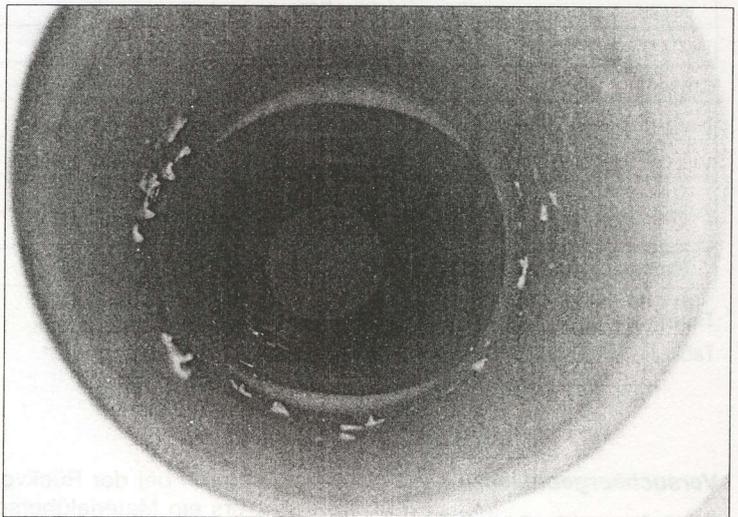
Bild 7: U-Liner im ovalen Stahlmantelrohr

Fig. 7: U-liner in an oval steel-sheathing pipe

Nach der Rückverformung lag der Liner durchweg eng am Mantelrohr an (Bild 7). Im ovalen Rohrbereich kam es allerdings zur Ausbildung von kleineren, über den Umfang verteilten Beulen mit einer Höhe von maximal 3 mm und 40 bis 100 mm Länge, die durch die Abweichung von der Kreisform und hierdurch bedingte Stauungen erklärt werden können. Die örtliche Vorverformung im Scheitel des Stahlmantels („Delle“, vgl. Abschnitt „Versuchskörper“) zeichnete sich auch am Liner ab.

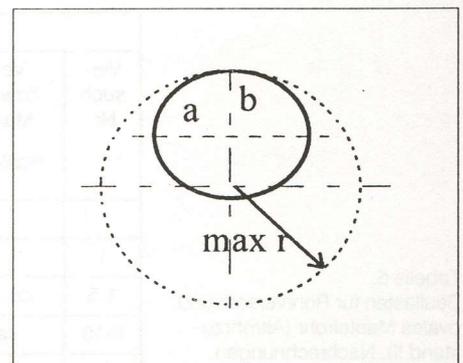
Bild 8: Oval verformter Liner, Ersatzkreis mit max r

Fig. 8: Oval-deformed liner, equivalent circle with max r

Zu Vergleichen mit der Literatur wird der ovale Querschnitt des U-Liners bei den Versuchen 6 bis 12 zunächst als Ersatzkreis mit dem maximalen Krümmungsradius $\text{max } r$ betrachtet (Bild 8).

Der maximale Krümmungsradius einer Ellipse mit den Halbachsen $a = r_L \cdot (1 + \delta_v)$ und $b = r_L \cdot (1 - \delta_v)$ beträgt

$$\text{max } r = \frac{a^2}{b} = r_L \cdot \frac{(1 + \delta_v)^2}{1 - \delta_v} \tag{2}$$

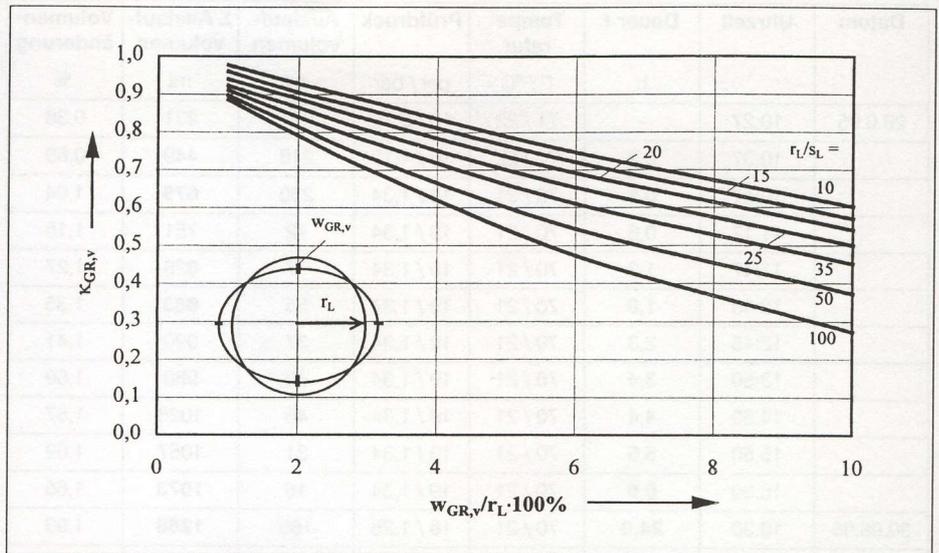
Bild 9: Abminderungsfaktor $\kappa_{GR,v}$ für Gelenkringvorverformungen (ovale Vorverformung)
Fig. 9: Reduction factor $\kappa_{GR,v}$ for floating ring deformations (oval pre-deformation)

Zur genaueren Berücksichtigung der ovalen Vorverformung wurden daher mit dem Programm LINERB [12] systematische Berechnungen für vierfach längs gerissene Althrore („Althrohzustand II“) durchgeführt und die Ergebnisse in Abminderungsfaktoren $\kappa_{GR,v}$ umgerechnet. Diese Faktoren sind erwartungsgemäß vom Radius-Wanddicken-Verhältnis r_L/s_L abhängig. Aus Bild 9 folgt anschaulich, daß die Durchschlaglasten dünnwandiger ovaler Liner stärker abgemindert werden als die dickwandiger ovaler Liner.

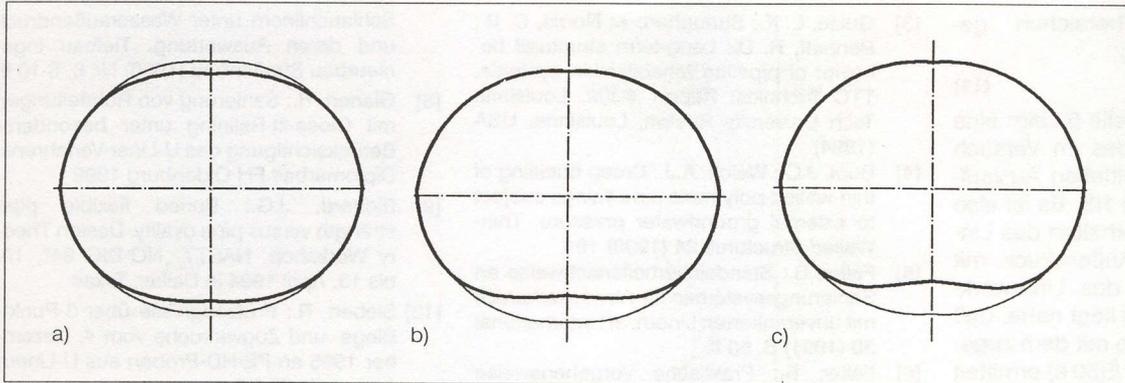
Bild 10:
Biegelinie des Liners für
a) $t = 0,5 \text{ h}$, b) $t = 6 \text{ h}$, c)
 $t = 53,2 \text{ h}$

Fig. 10:
Bending curve of the liner
for a) $t = 0.5 \text{ h}$, b) $t = 6 \text{ h}$
and c) $t = 53.2 \text{ h}$

mit $\max w_0$ und φ_0 aus Bild 10.

Bild 11 zeigt die auch in [4] beobachtete Tendenz, daß die Scheitel- und Sohlverformungen zunächst relativ ähnlich sind und gemeinsam anwachsen. Mit zunehmender Dauer verkleinert sich dann allerdings eine der beiden Beulen, während die gegenüberliegende Beule weiter anwächst und schließlich durchschlägt, vgl. auch die Biegelinien in Bild 10.

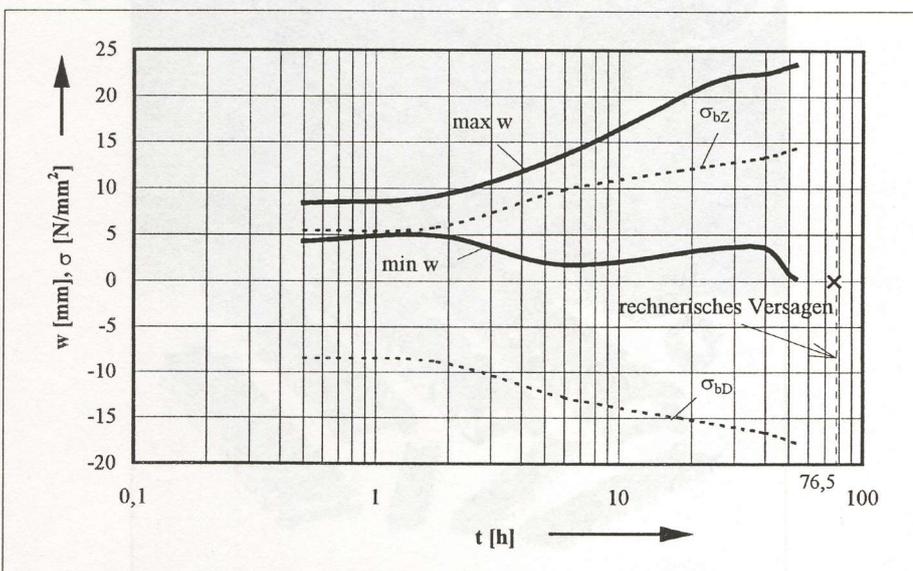
Bild 11: Zeitabhängige Verformungen und Spannungen (Nachrechnungen für Versuch 11)

Fig. 11: Time-dependent deformations and stresses (re-calculations for Test 11)

Durch Messen des verdrängten Wasservolumens kann nicht direkt auf die zeitabhängigen Scheitel- und Sohlverformungen w_o und w_u geschlossen werden. Diese Größen werden deshalb für konstanten Außendruck $p_0 = 126 \text{ kN/m}^2$ mit Hilfe des Kriechmoduls $E(t)$ rechnerisch ermittelt und über t aufgetragen (Bild 11). Zusätzlich werden die maximalen Biegezug- und Druckspannungen des Liners angegeben.
