Lining van rioleringen: statische berekeningen volgens de richtlijn ATV-M 127-2

Prof Dr.Ing. B. Falter, university of applied sciences, Münster. (D)

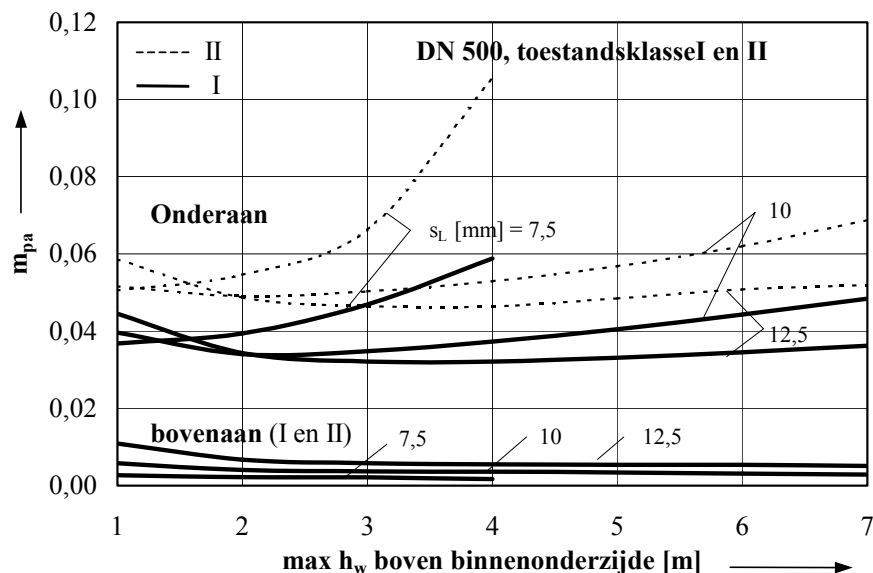
Fig. 7 m_{pa} -coëfficiënten voor een kousliner DN 500, toestandklasse I en II ($E_L = 1800 \text{ N/mm}^2$, lokale voorvervorming $w_v = 2\%$ van r_L aan de binnenonderzijde met een verbreidingshoek van 40° ; spleetwijdte: $w_s = 1\%$ van r_L ; toestandklasse II, Ovalisatie: $w_{GR,v} = 3\%$ van r_L)

In het Merkblatt M 127-2 [14] zijn tabellen opgenomen met coëfficiënten m_{pa} en n_{pa} (toestandklasse I en II) evenals m_q en n_q (toestandklasse III) voor de bepaling van de inwendige krachten, zie figuur 7. De hiervoor noodzakelijke niet lineaire berekening leidt tot een gekromd verloop in de grafiek van de buigmomentcoëfficiënten, ze zijn dus afhankelijk van de belasting en de geometrie. Komt de waterbuitendruk p_a in de buurt van de doorslaglast krit p_a , dan verhogen de coëfficiënten m_{pa} onevenredig groot. Dit geldt bijv. in figuur 7 voor de wanddikte $s_L = 7,5$ mm bij waterhoogtes $h_w > 4$ m. (= waterhoogte vanaf onderkant liner tot grondwaterpeil)

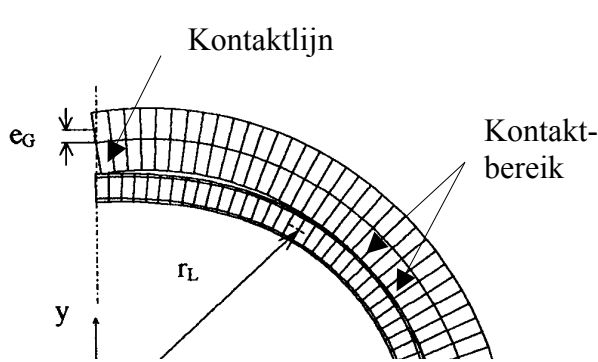
Fig 8a Berekening van de toestandklasse III met de eindige elementenmethode
 Opdeling als ¼-ring, vervormde structuur (beschadigde buis met liner)

Voor de berekening van de complexe wisselwerking tussen liner, gebarsten leiding en bodem betekent een eindige elementenmethode een bruikbaar instrument. Figuur 8a toont de opdeling van een kwartring, bij afwezigheid van grondwater. Dan is er immers een dubbele symmetrie t.o.v. de x en y as aanwezig en kan worden volstaan met een berekening van $\frac{1}{4}$ ring.

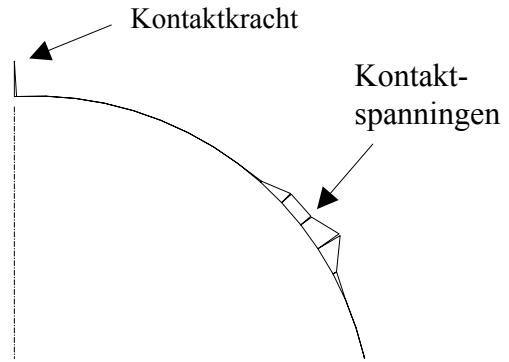
Fig. 8b Berekening van de toestandklasse III met balkelementen,
 Opdeling als ¼-Ring, Kontaktspanningen tussen beschadigde buis en liner

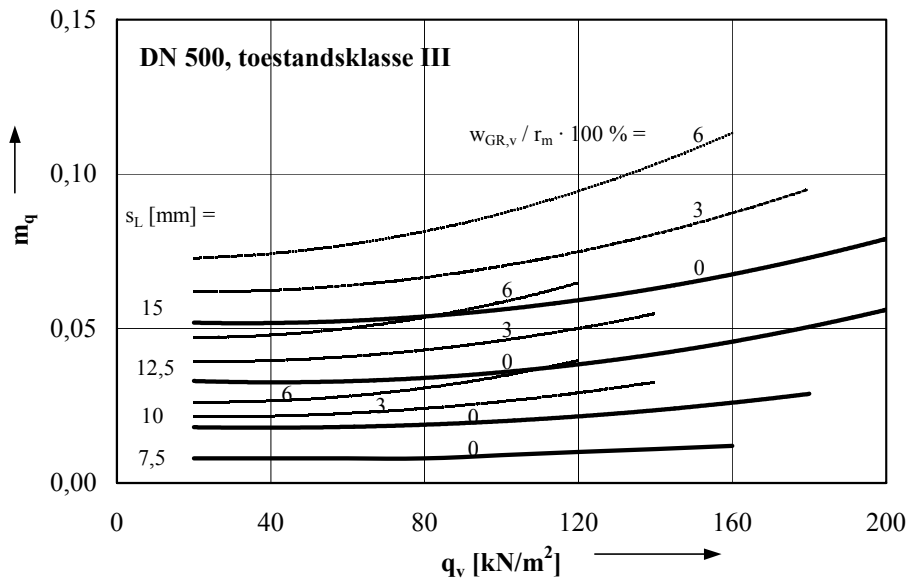
Fig. 9a buigmomentcoëfficiënten m_q voor een kousliner DN 500, $E_L = 2000 \text{ N/mm}^2$, toestandklasse III, excentriciteit van de scharnieren $e_G = 0,25 \cdot s$, horizontale beddingstijfheid van de bodem $S_{Bh} = 5 \text{ N/mm}^2$, $K_2' = 0,2$

Het Merkblatt ATV-M 127-2 [14] bevat ook voor de toestandklasse III grafieken voor de inwendige krachtencoefficienten m_q en n_q , overeenkomstig fig. 9a, b. Zo kunnen de momenten en normaalkrachten uit verkeer en bodemlasten als volgt uitgedrukt worden

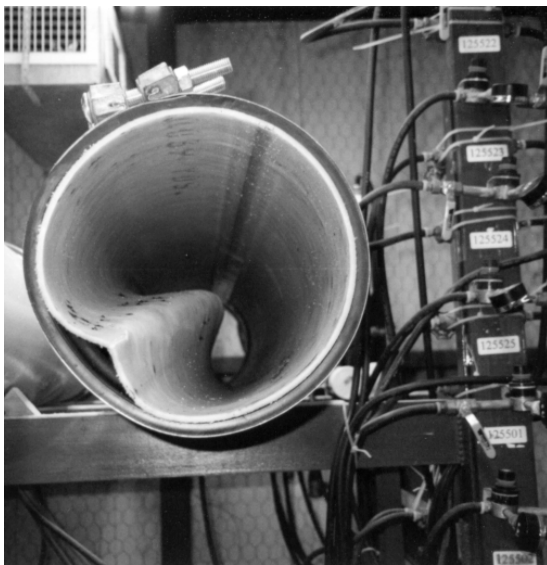
fig 11a lange termijn kniktest uit USA op een kousliner

In literatuurverwijzing [6] kan men testen terugvinden uit de Louisiana Tech University in Ruston, USA met betrekking tot lange termijn buitendruktesten op zes verschillende kousliners over een tijdsduur van meer dan 10.000 uren. De resultaten van een testserie op liners met opschrift „Insituform Standard“ worden in figuur 11b als verhouding $p_{\text{test}} / \text{krit } p_{a,v,s}$ weergegeven. Zo een testresultaat boven de met vergelijking. (1) berekende doorslaglast ligt, wordt de test *boven* de horizontale as 1,0 weergegeven. Het gemiddelde uit 33 testen bedraagt 1,36. De 5%-fraktielwaarde bedraagt 0,95.

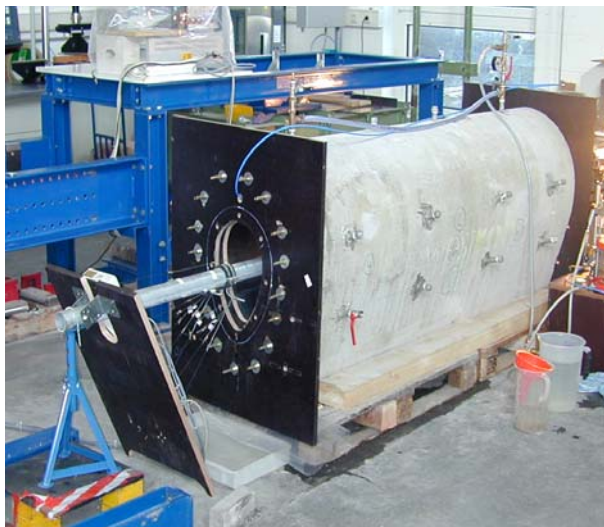
fig 15a kniktest op een lange HDPE liner als lange
termijntest

In figuur 15a is de testopstelling te zien voor een 2,2 m lang buiselement (buis in buis systeem) in een betonbuis met voet EF-M 400/600. De Liner werd voor het opvullen van de tussenruimte met een „Dämmer“ (opvulmateriaal) tot op ongeveer 50°C verwarmd om een precies gekende ringspleet te veroorzaken.

Ook in dit geval volgt na aanbrengen van de buitendruk een falen aan één zijde nl. ter hoogte van het vlakke deel van de buis. Wegens de randcondities strekt de knik zich echter slechts over een deel van de lengte uit, zoals voorafgaande berekeningen om de testlengte vast te leggen reeds hadden aangetoond. De storingen die van de randen uitgaan vervalsen het resultaat slechts in geringe mate.

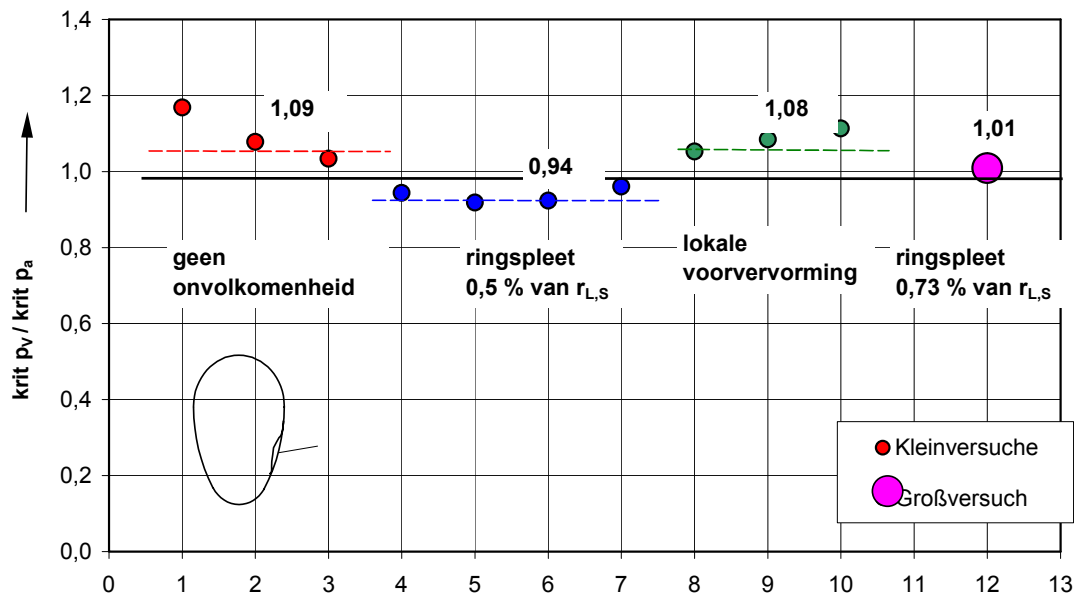
Fig 16 verhouding van de kniklasten uit testseries uit kleinere proefmodellen (Kleinversuche) en grootschaligere modellen (Großversuche) en corresponderende berekeningen

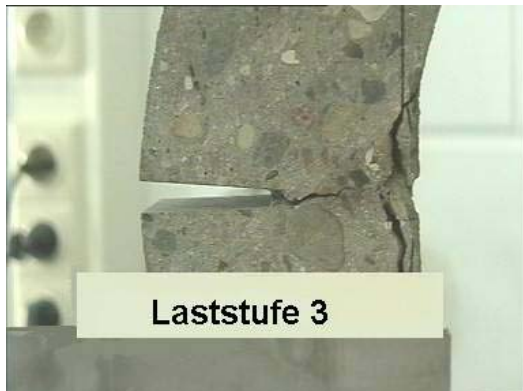
fig 17a betonmonster uit nieuwe betonbuis bij ca. 30% van de draagkracht

Voor de draagkracht van een door een liner gesaneerde leiding is de capaciteit om verder een groot deel van de verticale belastingen via de zijdelingse scharnierpunten te kunnen overdragen van wezenlijk belang. (zie paragraaf 2.4). Om dit aan te tonen werden in het onderzoeksproject ASSUR [18] testen uitgevoerd op monsters uit een 100 jaar oude en verder uit een nieuwe betonbuis, zie. figuur 17 en de resultaten in figuur 18.

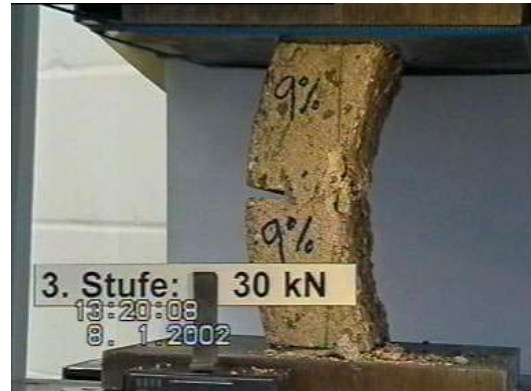
Fig 17b betonmonster uit oude betonbuis bij ca. 30% van de draagkracht

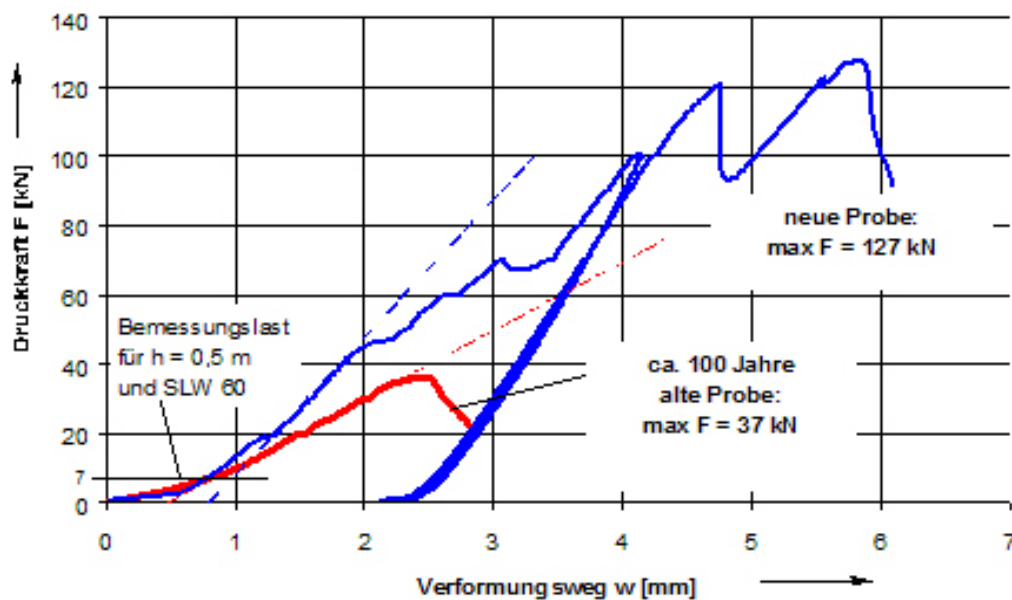
Figuur 18 Resultaten uit de druktesten op stalen uit betonbuizen [18] (Last-verschuivingscurven)

Uit een voorbeeldberekening met hoge belastingen (overdekking $h = 0,5$ m, zware verkeerslast SLW 60= 10 ton per wiel) blijkt dat beide buizen nog draagkrachtreserves bezitten, zie de horizontale lijn in figuur 18. Anderzijds is het hoge aandeel van de verkeerslast geen „in hoofdzaak rustende belasting“ zodat men verdere specificeringen moet aanbrengen vanuit stabiliteitsoverwegingen voor het systeem in praktische bedrijfstoestand.
